# คู่มือการสำรวจความเสียหายเบื้องต้น ของโครงสร้างอาคารหลังจากเหตุการณ์แผ่นดินไหว

**แบบสำรวจความเสียหายขั้นต้นของโครงสร้างอาคาร  
หลังจากเหตุการณ์แผ่นดินไหว**

กรมโยธาธิการและผังเมือง  
กระทรวงมหาดไทย พ.ศ. 2560  
Department of Public Works and Town & Country Planning  
กระทรวงมหาดไทย

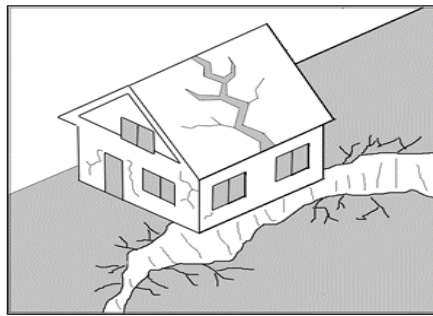
รูปที่ 23 รูปตัวอย่างการหลุดตัวของพื้นดินบริเวณที่ตั้งอาคาร

- ความเสียหายของระดับถนนเมื่อเทียบกับโครงสร้างอาคาร
- สภาพของความลาดชันหรือการเกิดรอยแยกของพื้นดินบริเวณรอบอาคารในรูปที่ 23
