# เขื่อนกันคลื่น

[ มหาภัยของการสร้างปัญหาไม่รู้จบ ]

case 1 : หาดขลาทัศน์ จ.สงขลา

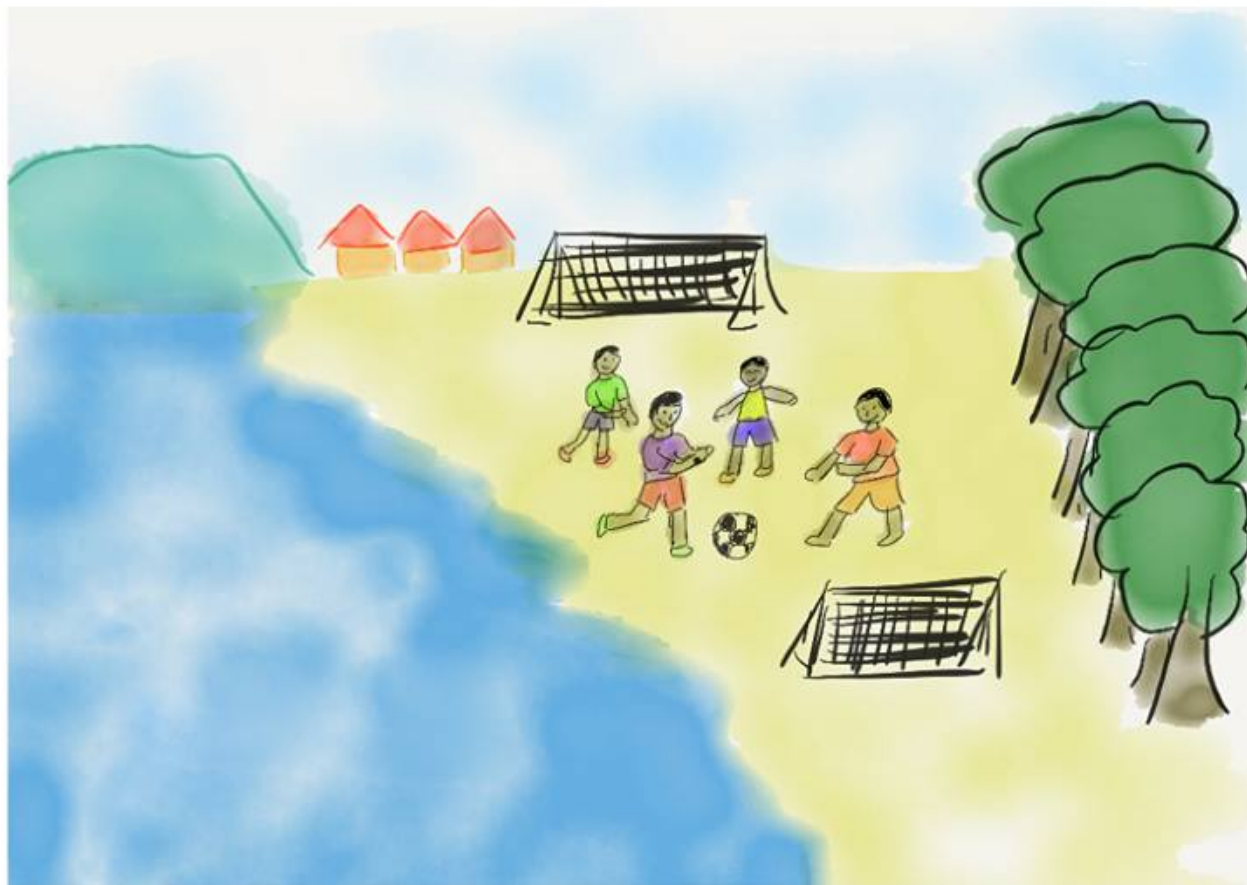
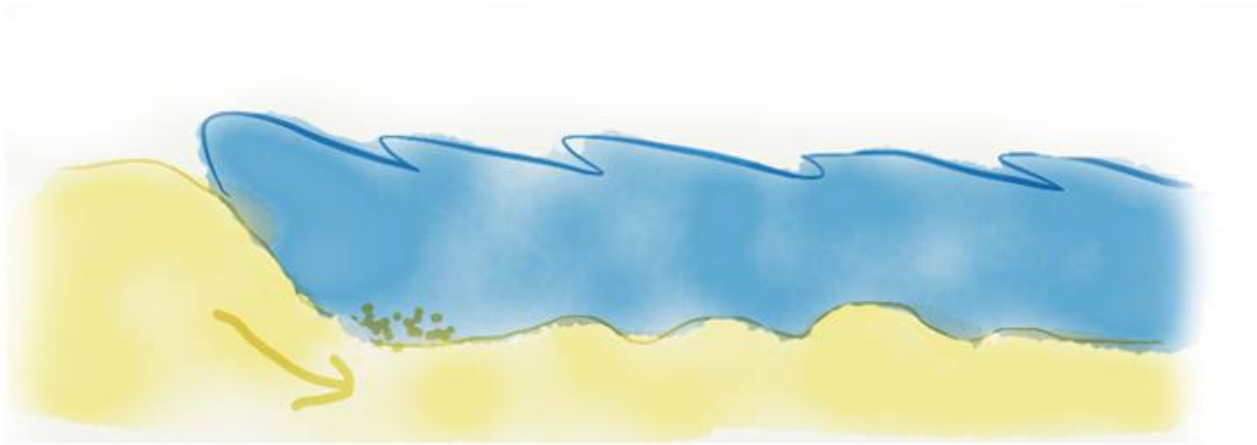
ฤดูมรสุม คลื่นจะกัดเซาะทรายออกจากฝั่งไปเป็นสันดอนใต้น้ำ

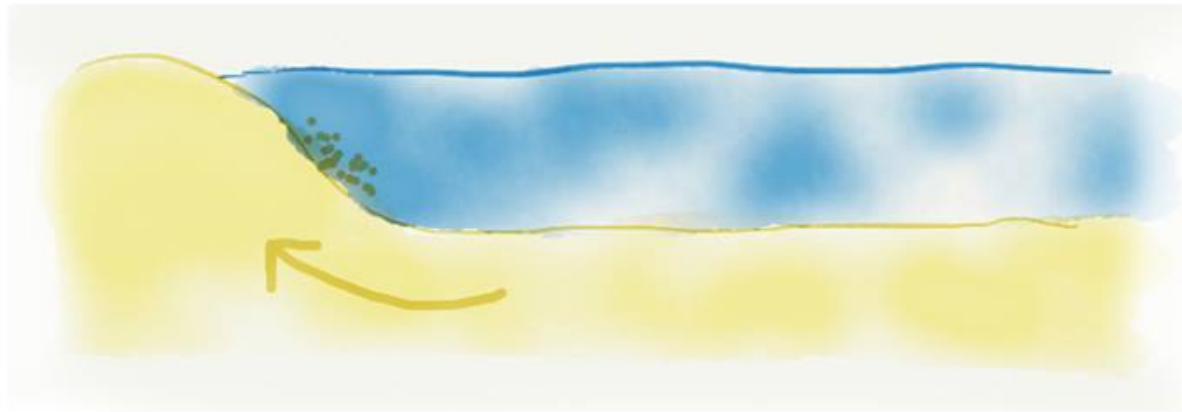
แต่พอฤดูลมสงบ ทรายก็ถูกพัดพากลับมาเติมฝั่งดั้งเดิม

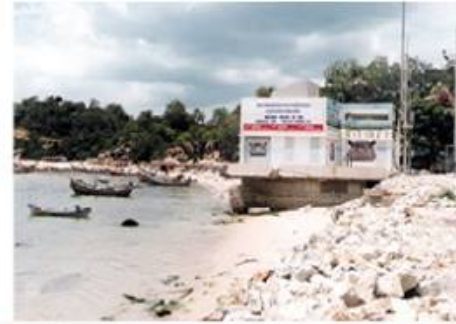
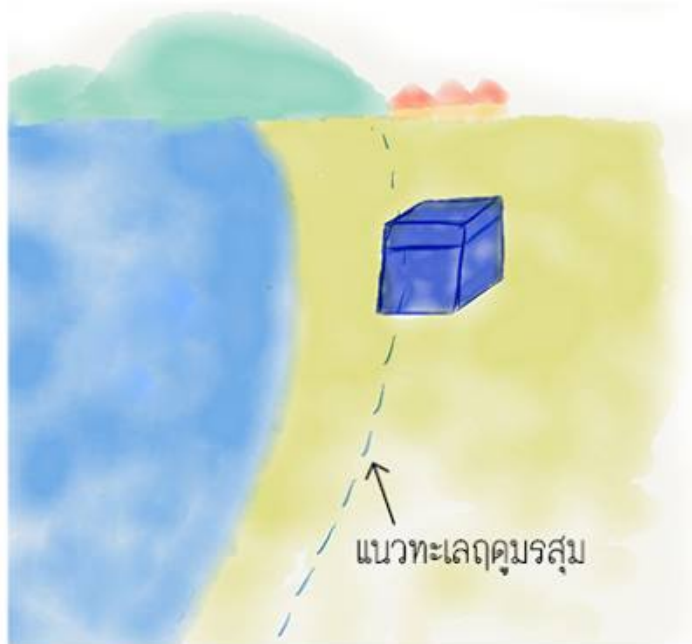
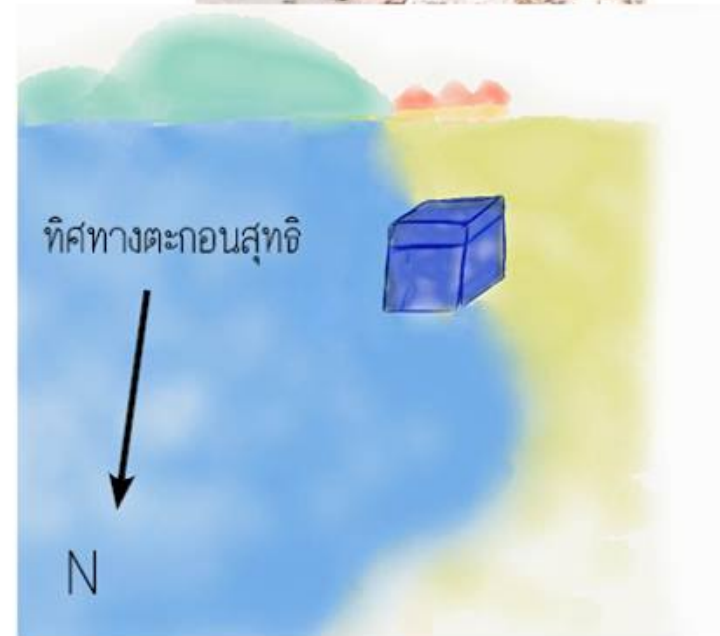
มีการก่อสร้างโรงสูบน้ำเสียรुक้าชายหาด

เนื่องจากกระแสน้ำในอ่าวไทย มีทิศทางพัดพาตะกอนสุทธิไปทางทิศเหนือ  
เมื่อมีสิ่งก่อสร้างรูก้าชายหาด ตะกอนจะถูกดักไว้ฝั่งหนึ่ง  
และคลื่นเลี้ยวเบนไปกัดเซาะอีกฝั่งหนึ่ง

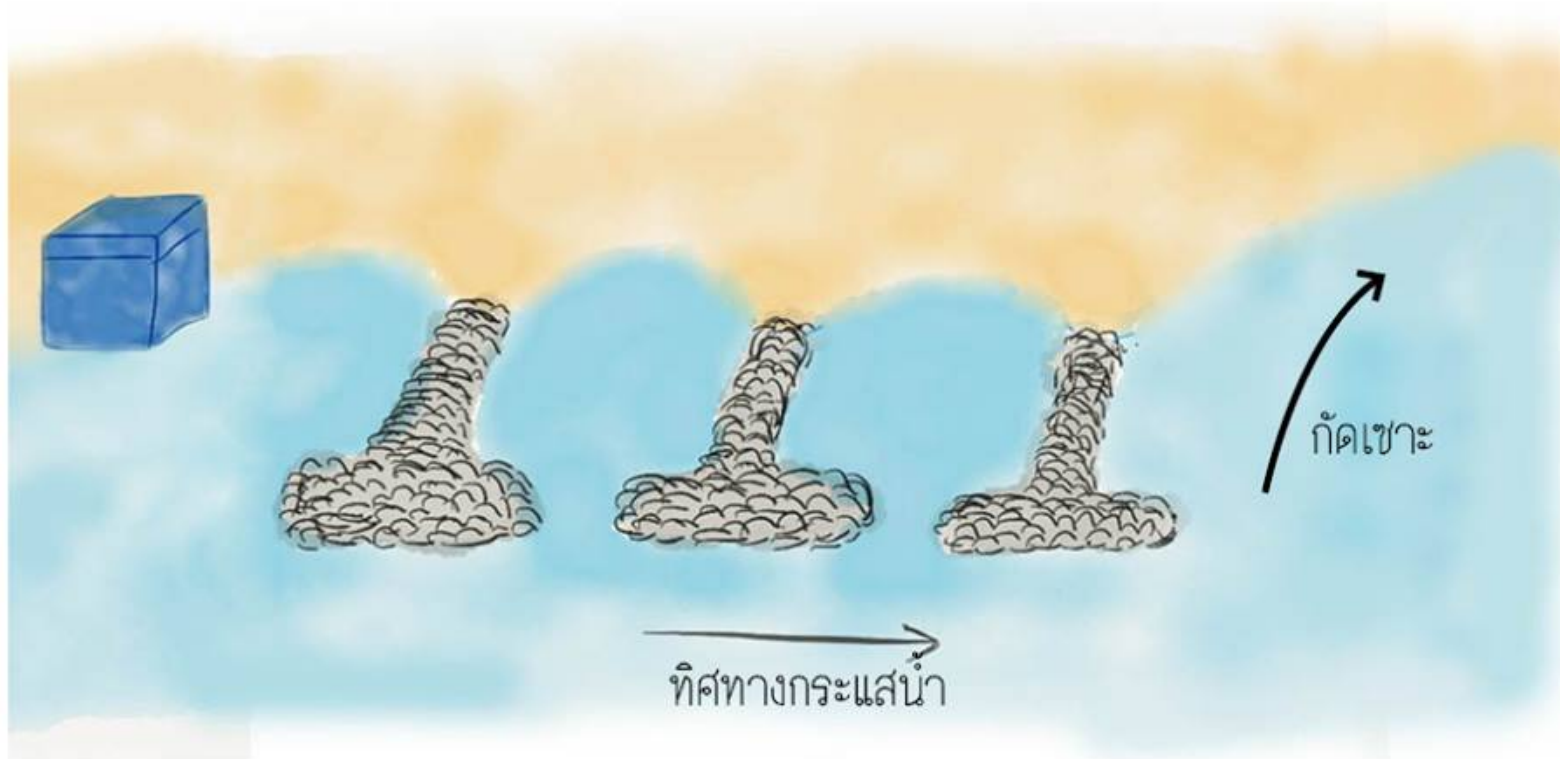
เมื่อโครงสร้างแข็งรูล้ำชายหาดเกิดขึ้นเต็มเหนียว การกัดเซาะยิ่งทวีความรุนแรง

โดยเฉพาะทางเหนือของเขื่อนกันคลื่นตัวสุดท้าย ถูกกัดเซาะมากที่สุด

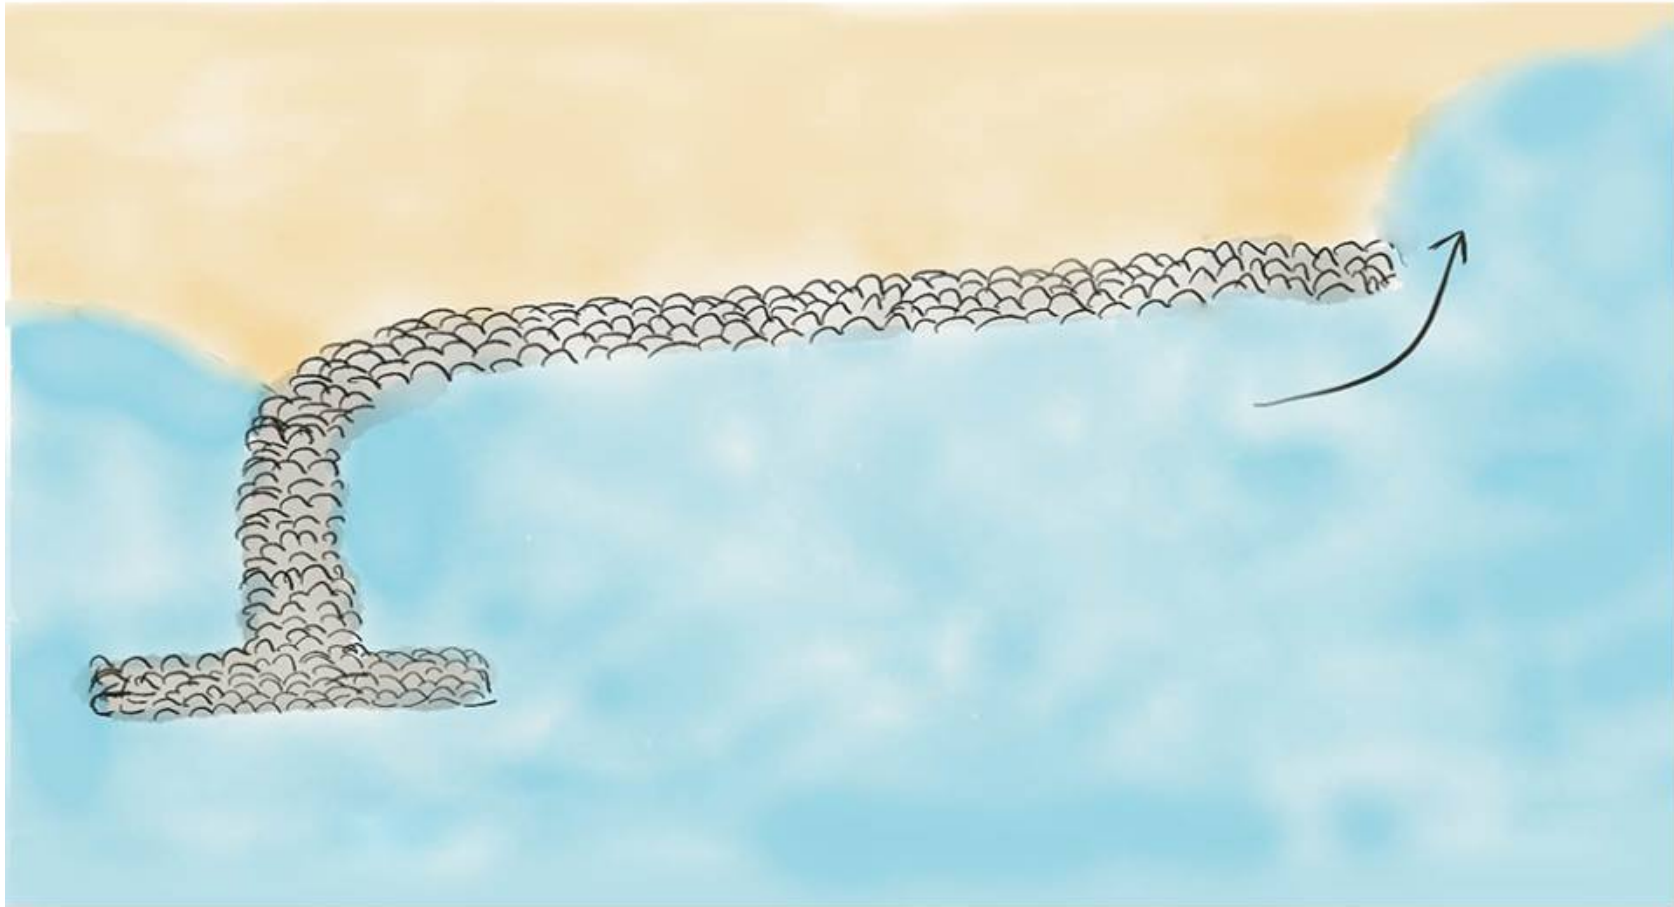
เทศบาลจึงแก้ปัญหา ด้วยการนำหินมาถมเป็นระยะ 200 เมตร

ซึ่งปลายสุดของแนวหินก็ถูกคลื่นเซาะอยู่ดี

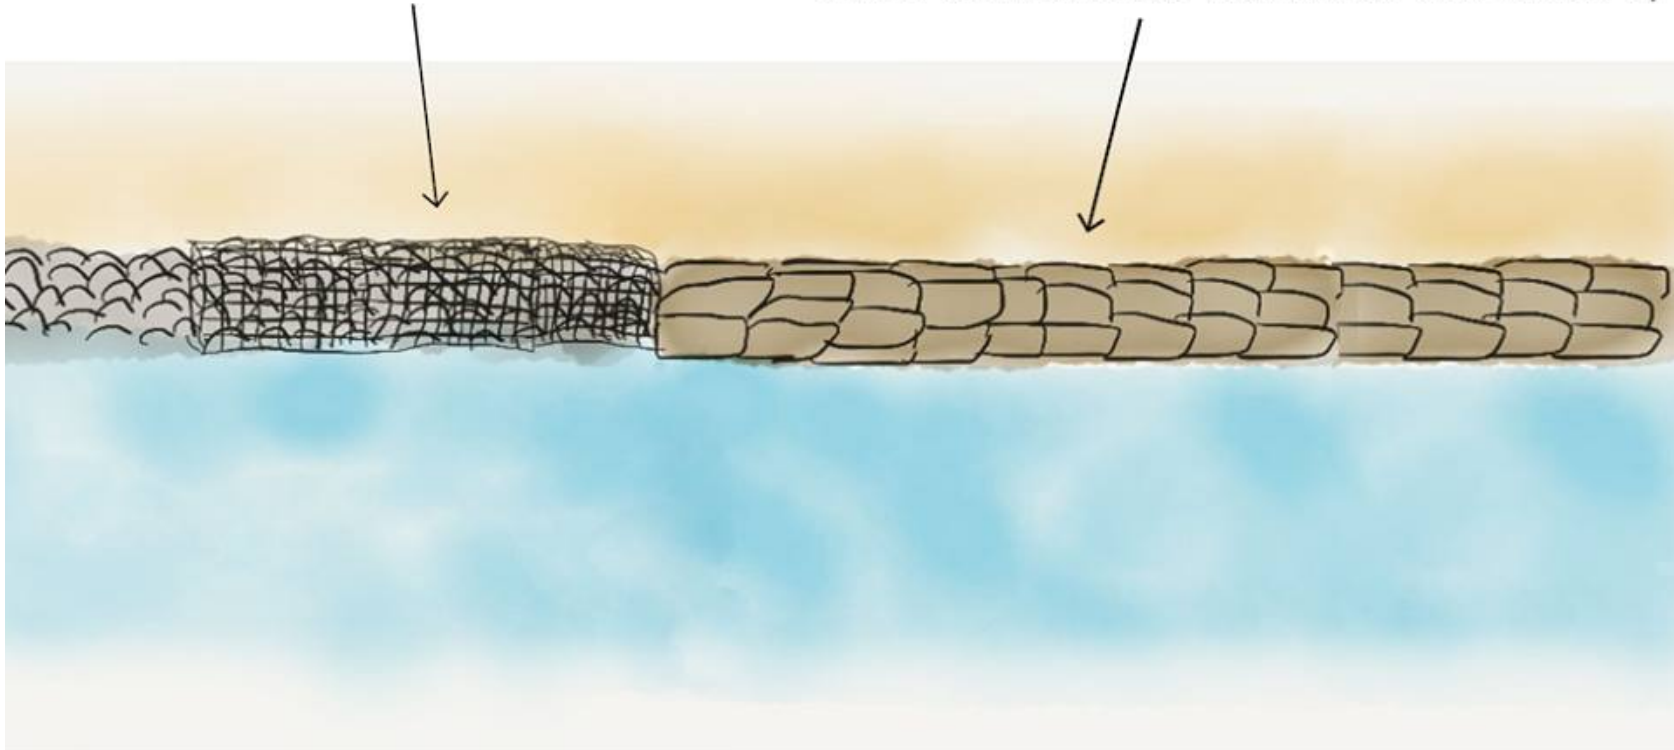
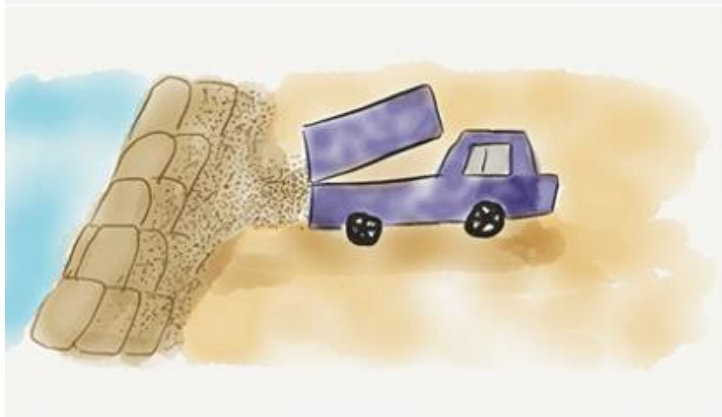
จึงต่อด้วยกำแพงกะชุนหิน (หินในตาข่าย)  
ซึ่ง 2 ปีถัดมาก็พังทลาย

ต่อด้วยกระสอบทรายอีก 2 กม.  
หาดทรายที่เคยสวยงาม ก็กลายเป็นหาดกระสอบเน่าๆ

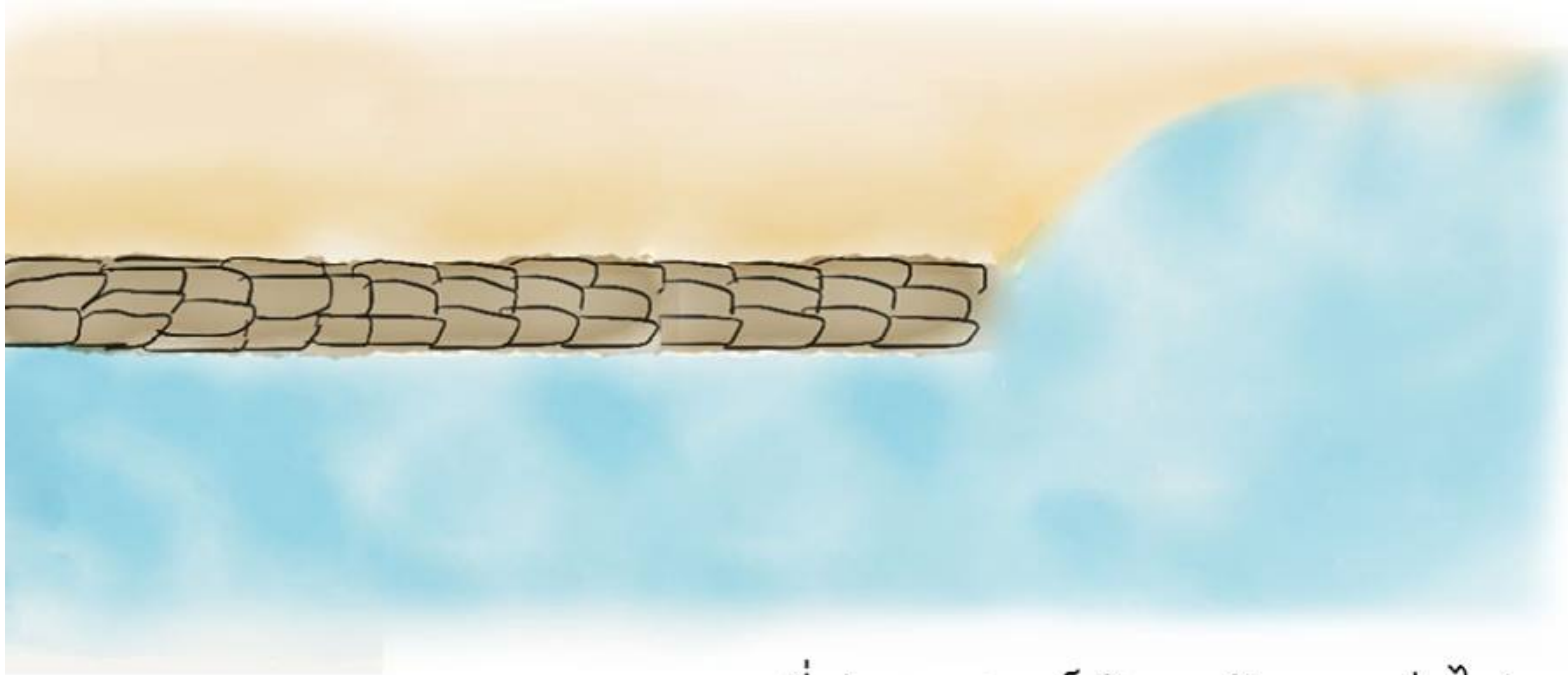
ต่อมา ได้มีความพยายามแก้ปัญหาโดยการถมทรายทับ  
แต่พอถึงฤดูมรสุม ทรายก็ถูกพัดหายไป  
กระสอบเน่าโผล่ดังเดิม

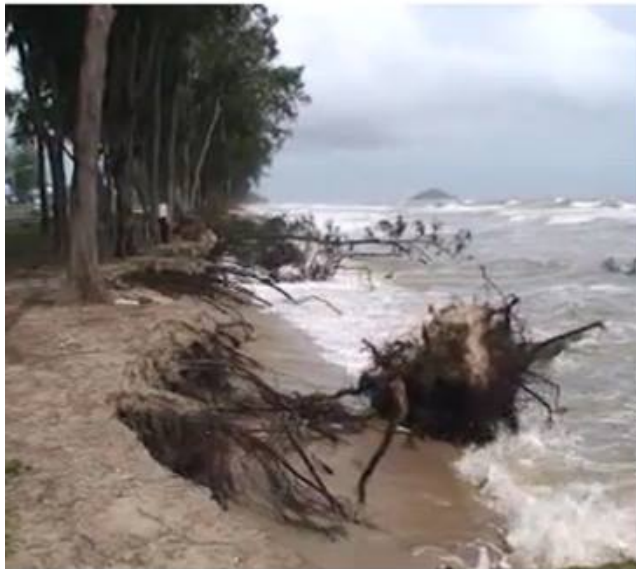
ที่ปลายสุด ก็ยังถูกกัดเซาะต่อไป....
